## 옹벽구조물 시공시 유의사항

장익규 / 토목기술부 대리

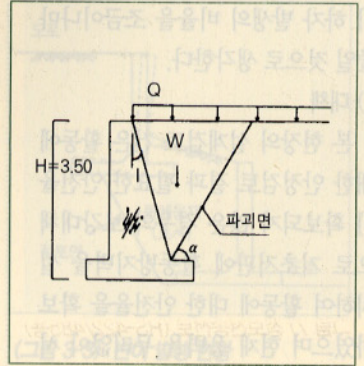
(그림 1-1) 사면이 없는 경우

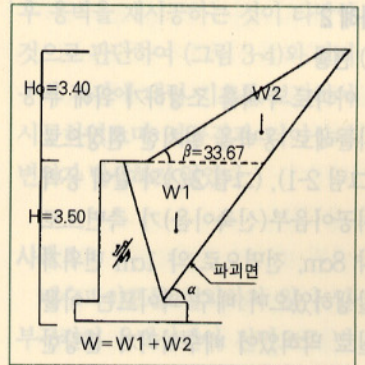
설계시 작용하중이 작은 사면이 없는 경우의 옹벽만 구조계산한 후 작용하중이 상대적으로 큰 사면이 있는 경우의 옹벽에도 적용하여 시공후 하자가 발생할 가능성이 상당히 높았다. 이 두가지 경우의 하중크기와 안정검토를 비교해보기로 한다.

(그림 1-2) 사면이 있는 경우

있어 안정검토시 활동에 대한 안정에서 안전율이 확보되지 않은 결과가 나온 것을 알 수 있다.

본 현장의 설계검토 건은 활동에 대한 안정검토 결과 필요한 안전율이 확보되지 않은 경우의 보강대책으로 기초저판에 활동방지벽을 설치하여 활동에 대한 안전율을 확보하였으며 현재 옹벽을 무리없이 시공하고 있다.

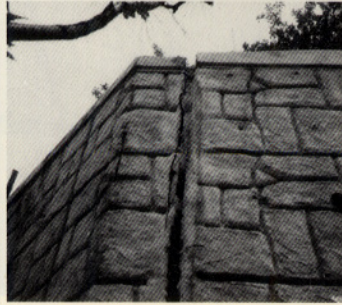
아파트 부지를 조성하기 위해 부지둘레로 옹벽을 설치한 현장으로 (그림 2-1), (그림 2-2)와 같이 옹벽 시공이음부(신축이음)가 측면으로 약 8cm, 전면으로 약 1cm 변이가 발생하였으며 배수 파이프는 이물 질로 막혀있어 배수처리가 불량한 상태였다.

(그림 2-1) 옹벽 전면

관계로 기초보강공법인 항타식 말뚝기초 공법을 선택하였다. 옹벽 시공 완료후 말뚝을 시공하는 과정에서 말뚝항타시 급격한 토사압밀에 의한 토압작용과 진동으로 옹벽 기초지반이 불균등한 즉시침하가 많이 발생된 것으로 판단되었으며, 배수파이프의 배수처리가 불량하였다.

문제점으로 미루어 보아 추후 장기적인 침하는 미세할 것으로 판단되므로 신축이음부와 배수처리를 보강 조치하였다.

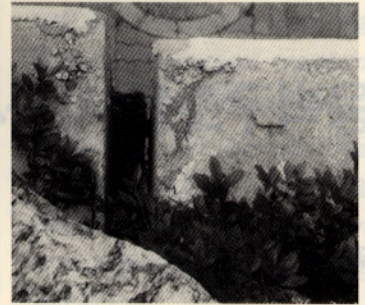
(그림 2-2) 옹벽 상단

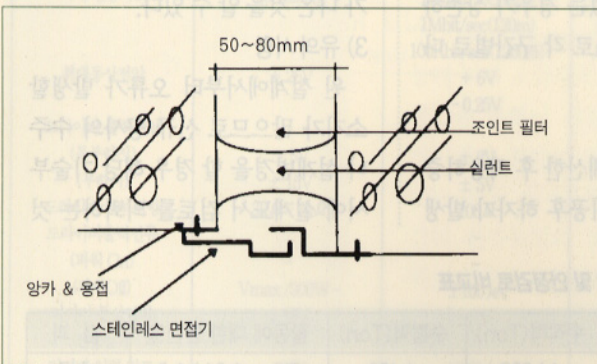
(그림 2-3) 신축이음부 보강 상세

미관을 고려하여 접착성, 내구성이 뛰어나고 신축이 용이한 탄성 실

링재를 사용하여 충전과 표면처리를 병행하여 시공하였다.(그림 2-3)

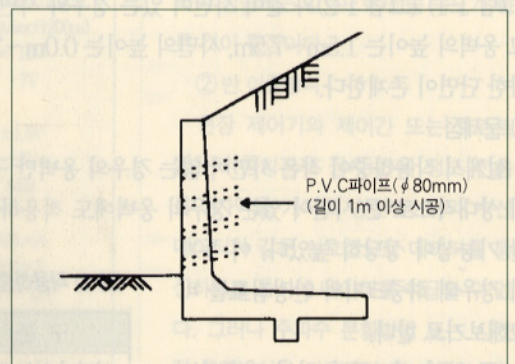
(그림 2-4) 배수처리 보강 상세

기존 시공된 배수파이프( $\phi$  100mm)내부에  $\phi$  80mm유공관을 1m이상 천공하여 설치하며, 관사이의 간극은 실링을 하고 유공관을 부직포로 씌워 토사가 유실되지 않도록 하였다.(그림 2-4)

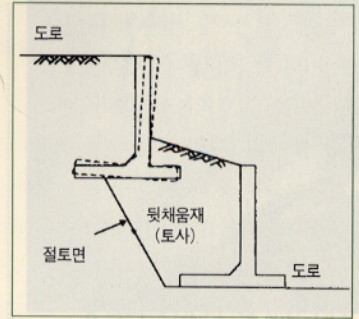
(그림 3-1), (그림 3-3)과 같이 하부옹벽 시공후 상부옹벽을 시공하는 현장으로 (그림 3-2)와 같이 상부옹벽의 상단에 초기에 약 6cm까지 수평변위가 발생하여 점차적으로 변위가 진전되었으며 보수방안으로 뒷채움 성토부에 그라우팅을 실시하고 상부옹벽의 뒷채움 토사를 제거한 후 재차 변위를 측정한 결과 약 8cm에서 변위의 진전이 중

상부옹벽 시공전 하부옹벽 뒷채움 토사의 다짐불량으로 인한 침하와 횡토압에 의한 활동 등의 복합적인 원인으로 변위가 발생한 것으로 판단되었다.

(그림 3-3) 변이 발생 현황

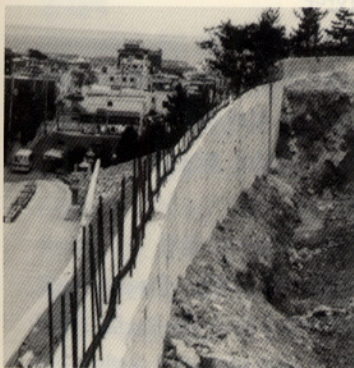
(그림 3-1) 시공전경

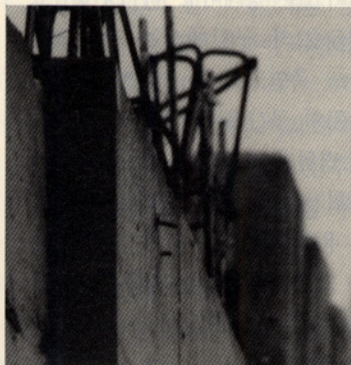
(그림 3-2) 옹벽배면

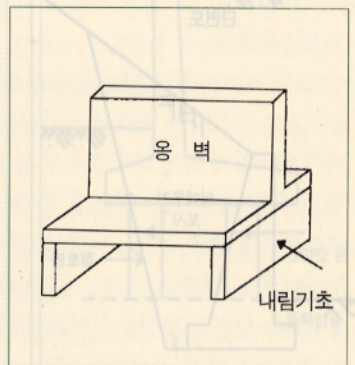
(그림 3-4) 기초보강도

변위 발생한 구간을 5m 정도 절취 후 옹벽을 재시공하는 것이 타당할 것으로 판단하여 (그림 3-4)와 같이 옹벽 저판에 내림 기초를 보강하여 시공하였으며 시공결과 더이상의 변위가 발생하지 않았다.

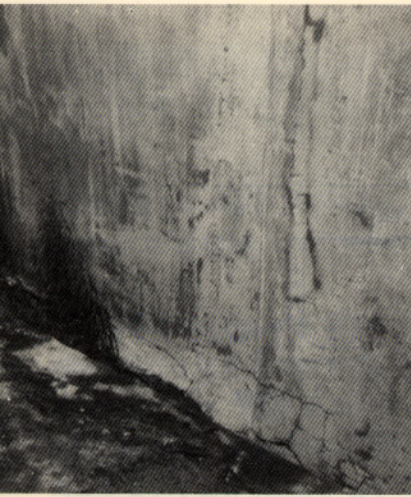
(그림 4-1) 옹벽 전면

시공한 현장으로 주변의 지반조건이 풍화암이어서 구조물을 시공하여도 충분한 지내력이 있었으나 (그림 4-1)과 같이 일부 구간에서 옹벽상단의 전면으로 변위와 균열이 발생하였다.

옹벽 배면의 지반조건이 암반이어서 작용하는 토압 크기가 작음에도 불구하고, 옹벽 상단에 변위가 발생한 점을 보아 설계시 고려 안된 옹벽 배면의 침투수에 의한 수압이 추가작용력으로 발생한 것으로 판단되었다.

옹벽 벽체 저면에  $\phi 80\text{mm} \sim \phi 100\text{mm}$ 의 배수공을 설치하여 작용하는 수압의 영향을 배제시킨 뒤 변위를 체크하여 변위가 계속 진행될 경우 추후의 보강대책이 필요할 것으로 판단 되었다. (배수파이프 보강방안은 사례 2와 동일)

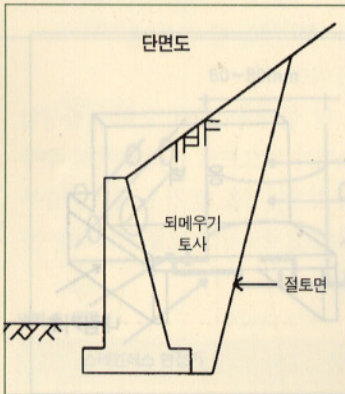
(그림 4-2) 시공 단면도

옹벽 배면의 지반조건이 암반이라 하여도 옹벽시공시 (그림 4-2)와 같이 옹벽 시공을 위한 절토후 배면에 토사를 되메우기를 하기 때문에 침투수에 의한 수압이 작용하며 배수파이프의 설치는 필수적이라고 할 수 있다.

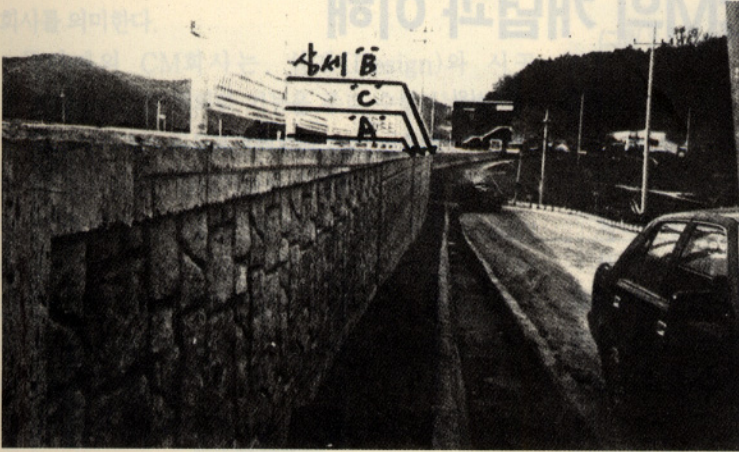
진입도로 구간으로 (그림 5-1)에서 보는 것과 같이 편측에 역T형 옹벽 ( $H=3.0 \sim 6.0\text{m}$ )이 시공 완료되어 있는 상태이고, 이 구간중 (그림 5-2)의 구간에서는 전면으로 3cm, 측면으로 3cm의 변위, (그림 5-3)의 구간에서는 전면으로 3cm의 변위가 발생하였다. 이들 구간의 변위가 계속해서 진행하고 있어 향후 옹벽 배면에 상재하중이 실릴 경우 그에 상응하는 변위가 추가 발생할 것으로 판단 되었다.

말뚝 본수 부족으로 말뚝 침하에 의해 발생하였고 말뚝 침하의 원인은 설계와 시공상의 오류가 있었음을 알 수 있었다.

(그림 5-1) 옹벽전면

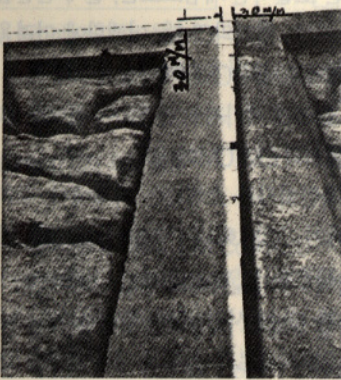
(그림 5-2) 상세 A

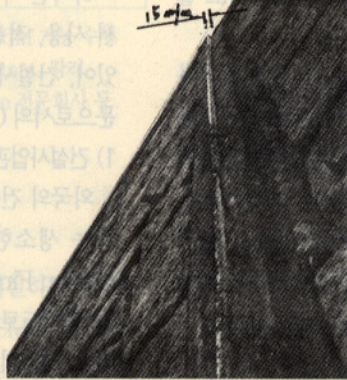
(그림 5-3) 상세 B

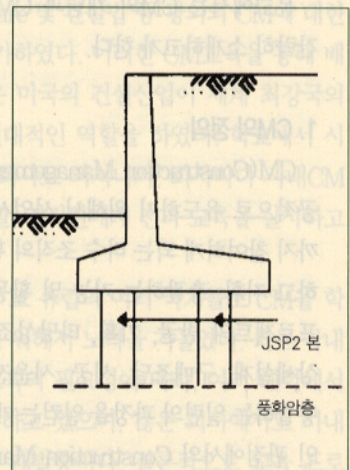
현재 옹벽의 기울기는 1 / 167 (3 / 500) ~ 1 / 400 (1.5 / 600)로 일반 구조물의 구조적 손상이 예상되는 한계 1 / 150에 만족되지만 변위가 계속 진행중이었으며, 향후 상재하중 재하시 변위가 급증하리라 판단되므로 별도의 대책이 수립되어야 한다. 이러한 현상은 지지력 부족으로 인한 침하이므로

(그림 5-4) 기초보강도

(그림 5-4)와 같이 지반개량 공법 중의 하나인 JSP 시공이 적합하리라 판단된다.
