2 파라펫 방수층 파손에 의한 누수

공종명 | 방수공사 유형 | 파열

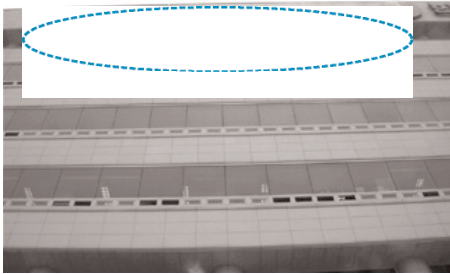
[그림 1] 옥상 누수로 인한 천정판 석재 변색현황

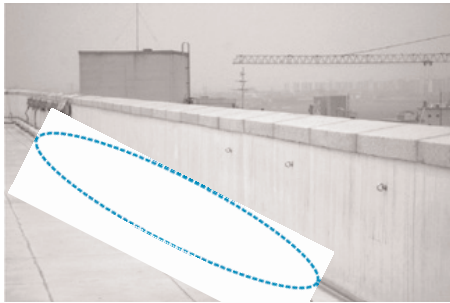
[그림 2] 옥상 무근콘크리트 수평, 간 파라펫 균열

슬라브 단열재(PE FILE 2겹) 시공 및 파라펫 무근콘크리트의 수평창 완충재의 시공 미흡에 의한, 파라펫 콘크리트 이어치기 부분의 과다균열에 의한 방수층 파열 및 누수.

- ① 누수부 옥상 무근콘크리트 제거후 방수 재시공후 마감
- ② 추후 파라펫 방수 보호벽에 의한 추가파손이 예상되어 누수가 지속될 경우, 옥상 무근콘크리트 바탕정리후 노출 우레탄 방수가 필요할 것으로 사료됨.

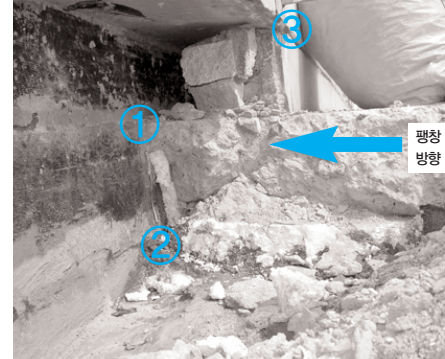
[그림 5] ①, ②번 스티로폼 설치 불량 및 ③번 보호벽 설치 미흡

- ① RC파라펫은 원칙적으로 지붕슬래브와 동시에 타설할 것
- ② 방수층 모서리 부분은 콘크리트 누름층이 있는 경우 콘크리트의 열신축을 흡수하기 위한 발포 폴리에틸렌등의 완충재를 설치할 것
- ③ 도막방수층과 무근콘크리트가 직접 접촉되지 않도록 외단열재 조인트, 특히 파라펫 코너 부위에 세심한 시공 요구됨.
- ④ 지붕 슬라브 콘크리트 구배 타설 후 쇠퇴손 마감 및 노출 방수 적용(내단열 실시)
