인접구조물(저수지내 여수로)의 영향을 고려한 최적발파 공법 선정

글 | 김 태 한 과장 청원~삼주 2공구 현장 043-285-3924 | E-mail : ssycwsj@ssyenc.com

발파진동에 의한 영향을 고려한 종합적 분석을 통해 노현저수지 내 여수로구조물의 안전성에 영향을 미치지 않는 정밀진동 제어 발파를 시행함으로써 공기내에 효과적인 굴착을 진행한 사례이다. 체체측 호안옹벽에 기 발생되어있는 균열과 신축이음부 하부에 공동이 발생되어있는 노현저수지 여수로구조물의 안전성에 영향을 미치지 않는 범위(진동허용기준치 0.2kine)내에서 정밀 진동제어발파를 수행함으로써 효율적인 공사관리를 할 수 있었다.

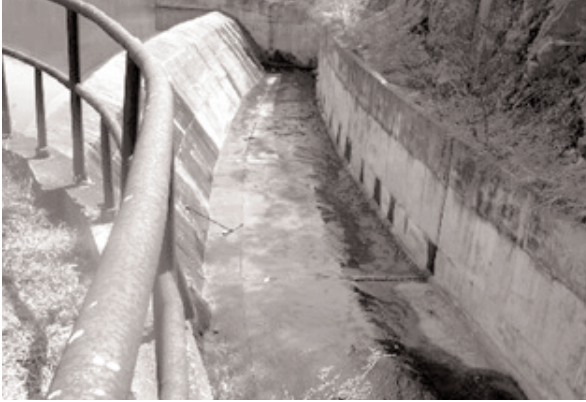
물넘이 언체 및 측수로 전경

언체마루 덧씌우기 부위는 전 구간에서 층분리 현상이 발생되어 있으며 일부 구간에서는 누수, 박락, 신축이음부 충전재 탈락, 황균열 등의 손상 및 결함이 발생되어 있음이 확인되었다. 그리고, 언체슈트부의 일부 구간에서 누수, 백태, 박락, 철근노출 등의 손상 및 결함이 발생되어 있음이 확인되었다. 이는 유지관리 관련자료 검토결과 중 노후결함상태의 원인으로 판단한 시공관리미흡으로 판단된다.

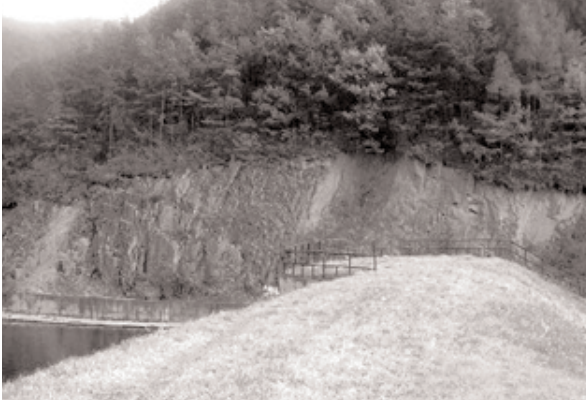
사면 전경

여수토방수로의 측수로 바닥기초는 보통암층, 방수로 바닥기초는 풍화암층과 연암층, 감세공(정수지) 바닥기초는 경암층에 위치하고 있다. 발파시 진동의 영향은 매질이 밀실할수록 크므로 인접고속도로공사 시행을 위한 발파시 여수로 구조물에 대한 영향성 검토가 요구된다. 그리고, 노현저수지 측수로 좌측옹벽 배면부의 인위적인 절취면에 대해 기실시한 지반조사 자료를 검토한 결과 기반암은 규암 및 사질암이며 완전파쇄대 구간이 부분적으로 노출된다. 노현저수지 측수로 좌측옹벽 배면부의 절취면 암반의 풍화정도는 그 변화가 매우 심하며, 고경사 절리군이 주로 분포함.

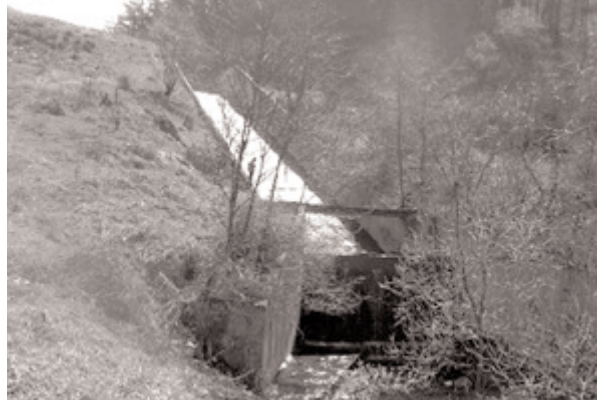
방수로 전경

방수로 바닥 전 구간에는 표면세굴과 일부 구간의 박락, 신축이음부 충전재 탈락, 철근노출 등의 손상이 발생하였으며, 신축이음부 손상으로 인해 신축이음부 내부로 물이 유입되는 결함이 확인되었다. 이는 유지관리 관련자료 검토결과 중 노후결함상태의 원인으로 판단한 내구성저하 및 유지관리미흡으로 판단된다.

옹벽 전 구간에는 신축이음부 충전재가 탈락되어 있으며, 일부 구간에서 박락, 수직균열, 누수, 백태, 황균열 등의 손상 및 결함이 확인되었다. 이는 유지관리 관련자료 검토결과 중 노후결함상태의 원인으로 판단한 내구성저하 및 유지관리미흡으로 판단된다.

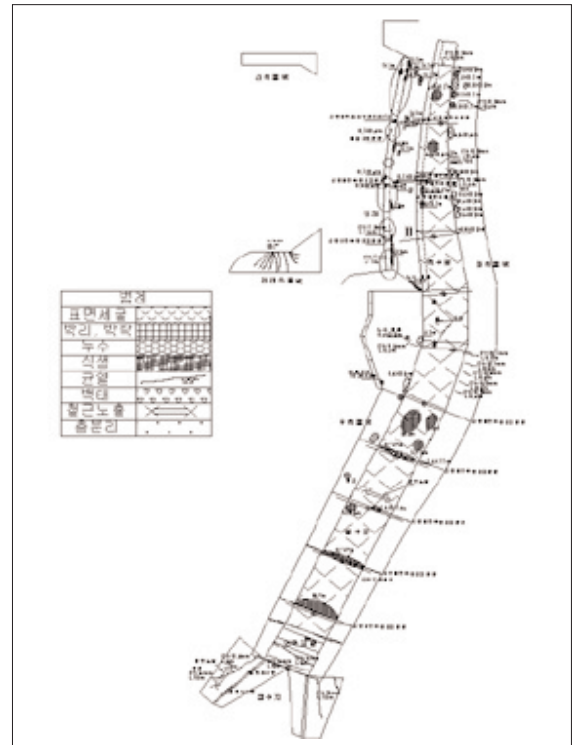
접근수로 중 제체측 호안옹벽에 수직균열 및 경사균열(Cw : 5mm, L=3.5m, 10개소)이 방사형으로 발생되어 있으며, 표면처리 보수가 실시되었으나 보수부의 재균열이 발생되어 있음이 확인되었다. 발생한 균열의 형상과 수직도 값(1/36)을 비교 분석한 결과 제체측 옹벽에 발생한 균열은 구조적 균열로 옹벽의 구조적 안전성에 영향을 미칠 수 있는 것으로 판단된다.

(4) 여수로구조물의 현 상태를 파악하기 위해 외관조사를 실시한 결과 여수토 제체측 호안옹벽에 수직균열 및 경사균열이 방사형으로 발생되어 있었으며, 언체마루와 언체슈트부의 일부 구간에는 누수 및 박락 등의 손상 및 결함이 발생되어 있음이 확인되었다. 현재 여수로구조물에 발생되어 있는 손상 및 결함을 고려할 때, 인접고속도로공사 시행을 위한 발파시 발생하는 진동에 의해 여수로구조물은 추가적인 손상을 입을 수 있을 것으로 판단된다.
