사례 1 지하주차장 엘리베이터 전실 및 통로 결로
 사례 2 잘못된 자재 선정으로 인한 하자

1 지하주차장 엘리베이터 전실 및 통로 결로

2 잘못된 자재 선정으로 인한 하자

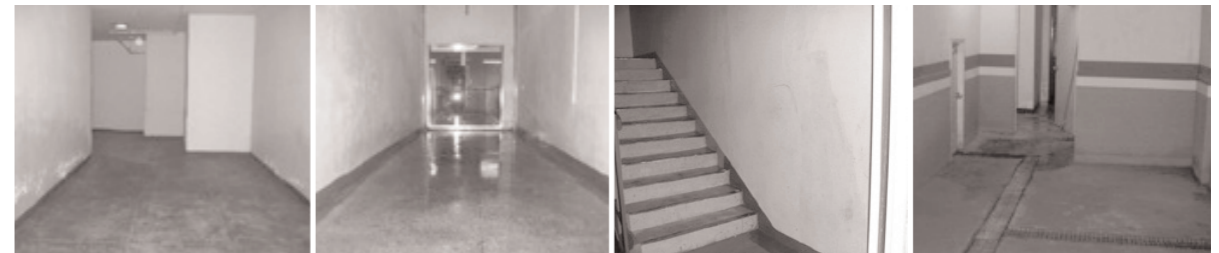
- 하자내용
 - 아파트 각동 지하 엘리베이터실 전실 및 연결통로, 계단실(벽, 바닥) 결로 및 곰팡이 발생
 - 계단실 및 통로 결로로 인한 바닥 자재 오염
- 하자원인
 - 결로방지 설계 미반영
 - 아파트 지하층 및 주차장 연결통로 부분에 단열계획이 되어 있지 않은 상태이고 방화문으로 인해 환기가 안되는 밀폐공간이 생겨 결로발생
 - 지하층 계단실 벽체 사이에 결로한계선이 육안으로 관찰됨
 - > 상층과 하층의 공기의 순환이 없음
 - 우기철 지하공간은 습도와 온도차에 의한 결로 발생은 자연적인 현상이라 사료되며, 주기적인 환기등의 관리를 요하는 사항임(보안등의 이유로 지하층 방화문 개방불가)
- 대책
 - 지하층에 대한 단열계획 필요
 - 단열 및 환기시스템 설계 반영 및 정밀시공
 - 전실 및 연결통로내에 환기장치(강제급배기시스템) 설치 및 벽체 공간벽 시공
 - 결로수 유도처리방안(트렌치, 레벨조정 등)검토
 - 지하구조물의 마감재 선정시 보수 용이한 재질 또는 오염이 잘 되지 않는 재질로 선정 할 것

지하 엘리베이터 연결통로 결로(준공 2년차 단지)

지하주차장 계단실 결로(준공 3년차 단지)
