사례 1 최상층 세대 누수
 사례 2 아파트 공동부분 민원사항

1 최상층 세대 누수

1-1. 최상층 발코니 천장누수 사례

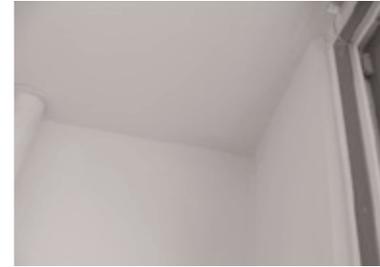
ㄱ. 최상층 세대내 발코니 천장 누수 (단열재+석고보드+도장마감)

- 방수 보호콘크리트 타설시 수축 및 팽창에 따른 대비 미흡(규성제 미작업등)
- 방수터 상부 미장면 균열발생

- 방수층 모서리 부분은 콘크리트 누름층이 있는 경우 콘크리트의 열신축을 흡수하기 위한 발포폴리에틸렌등의 완충재를 설치할 것
- 옥상 배수로 방수를 무근 콘크리트 아래부분에 탄성도막계열로 시공하여 크랙에 의한 균열누수에 대비하여야 함
- 도막방수층과 무근콘크리트가 직접 접촉되지 않도록 외단열재 조인트, 특히 파라펫 코너 부위에 세심한 시공 요구됨

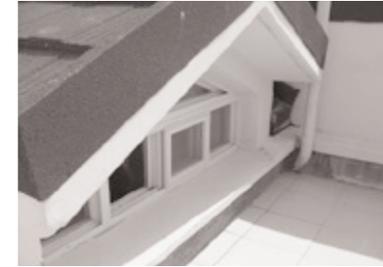
ㄴ. 옥상 다락방 모습

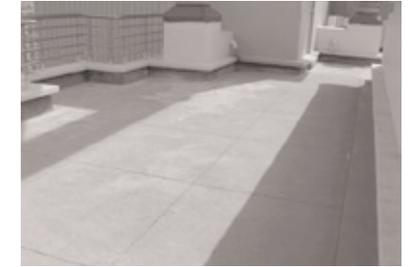
ㄷ. 비상대피스모습 (슬라브+도막방수+누름콘크리트)

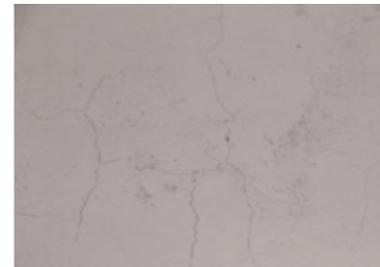
ㄹ. 방수터 상부 균열 발견됨 (방수터 마감+도막방수+조적벽미장마감)

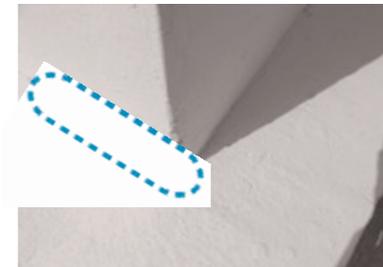
ㄺ. 방수터 조인트 실리콘 들뜸

- 배수로 바닥등 수축, 팽창에 따른 파라펫 이어치기 부분 크랙 발생
- 방수터 상부 조인트 실리콘 들뜸 부분 일부 발견됨

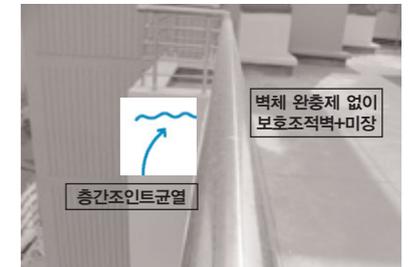
ㄻ. 옥상 방수터 층간조인트 균열 (무근콘크리트의 수축, 팽창 영향)

※ 옥상바닥에 주로 균열이 발생하는 이유는 바닥면이 직사광선에 의해 낮 중에 팽창하여 그 팽창력이 주요인이다. 아파트 건물에서의 옥상바닥 단면구조는 일반적으로 콘크리트 구조체 위에 방수층+누름콘크리트의 형식으로 시공하며, 이러한 결함발생을 예측하여 옥상바닥 누름콘크리트에는 보통 2~3m 간격으로 신축줄눈을 설치하여 바닥면이 팽창하더라도 하부의 방수층과 슬라브 구조체에는 영향을 주지 않고 누름콘크리트 부위에 설치된 신축줄눈이 이 팽창력을

흡수해 균열을 방지하도록 설계된다. 그러나 이러한 신축줄눈을 미설치하거나 부적절하게 시공(주로 간격 및 깊이 미달)하였을 경우, 또 사용재로 불량등으로 균열이 주로 발생되며 이러한 균열이 방수층과 콘크리트 슬래브 구조체까지 이어진 경우는 최상층세대의 천정에서 누수될 수 있다.

최상층 세대 누수 보수공사는 누름콘크리트 부위와 방수층을 걷어내고 구조체 부위를 에폭시 수지 주입공법으로 보수한 후 방수층 재시공+누름콘크리트 재타설, 신축줄눈을 재시공하는 등의 전면공사가 불가피하다. 그러기에 더욱더 세심한 시공품질관리가 선행되어야 할 것이다.

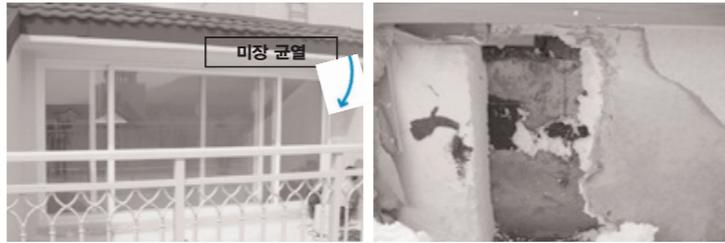
: 최상층 거실천장 및 다락방 바닥재 하부 미장면이 젖은 상태로 다수 세대에서 발생

ㄱ. 최상층세대 다락방창호 누수

ㄴ. 다락방 내부 누수 위치

- 창틀 주변 미장균열 · 코킹탈락(창틀상부 콘크리트 처마 약 60cm돌출) : 물호스 테스트시 창틀하부로 물 바로 침투
- 비상대피소 배수드레인 옥상 경사지붕 안으로 배관되어 트렌치로 유도됨 : 경사지붕 점검구 조적으로 막혀있으며 배관연결부 · 슬리브 부분으로 사료
- 점검구(자재인양구)조적벽 조인트부분 및 하부 방수부실
- 골조이어치기 부분 조인트부분도 원인이 있음
- 최상층 누수세대가 입주초기에 다량 발생한 것으로 파악되며, 단열재 하부 물이 고여 있을 가능성도 있다고 판단됨

- 외부창호 주위 시춤 철저히 할 것
- 외부창호 코킹 시공전 프라이머 도포하여 코킹 접착성을 높이고 외부용 코킹 사용도 확인요(외부쪽으로 구배 확보도 검토)
- 최상층 테라스바닥 시공시 여름철 폭우시를 대비한 구배를 확보할 것

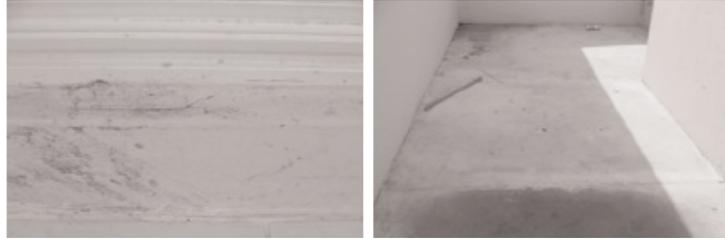
ㄱ. 외부창호하부 미장균열

ㄴ. 옥상 배수로 바닥 균열

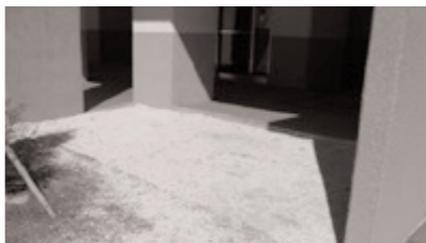
ㄱ. 필로티세대 발코니하부 공자갈 설치부분 마감변경요청 (보행자나 어린이들로 인하여 미관저해)

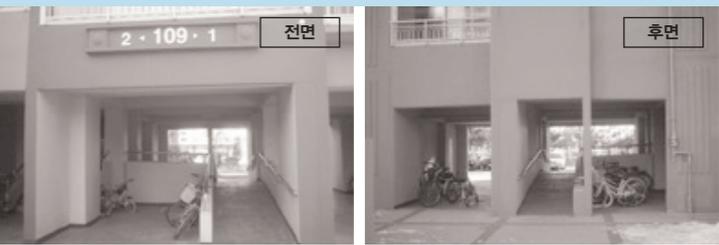
ㄱ. 동호표지판이 정면(남향)부분에 설치되어 있으나 외부 방문자의 동선이 후면쪽이라 동호표지판 설치 해줄 것을 요구

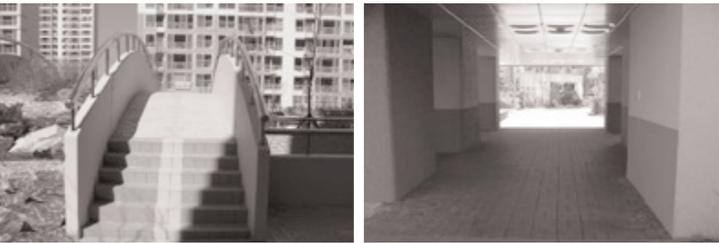
ㄱ. 보행자통로(구름다리) 바닥 마감재 변경 요청 (우천이나 폭설시 미끄럼 사고 빈번하게 발생)

ㄴ. 필로티 상부세대에서 필로티 보행자들로 인한 소음피해 호소->블라트 설치하고 pvc쿠션 바닥재 설치 검토

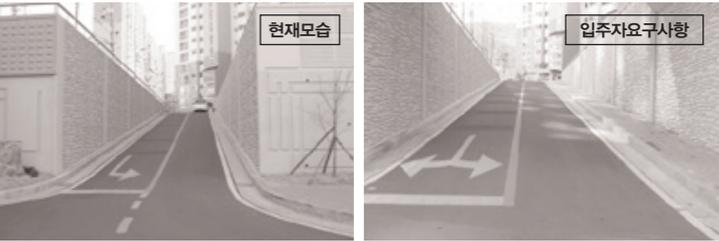
ㄱ. 경사도로에 보행자 통로 설치 요청(도로 규제봉 설치 검토)

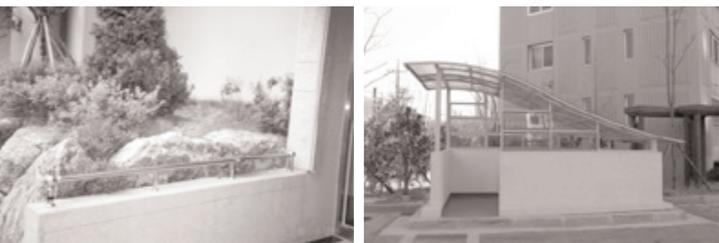
ㄱ. 물흐름 방지 장치 설치 요구(우기시 우수가 화단 조경석등을 통하여 주출입구 바닥으로 흘러넘침)

ㄴ. 지하주차장 계단실 우수유입 방지 대책 요구 (캐노피가 현재 설치되어 있는 상태지만 일부 오픈닝 부분으로 강한 바람과 동반한 강우시 우수가 유입됨)

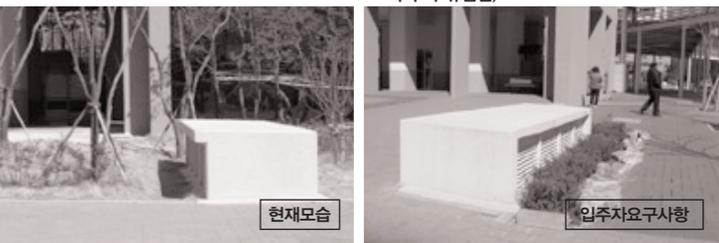
ㄱ. 아파트 측벽 라인에 설치된 드라이킹 방향을 반대로 설치 요청
