건축공사 하자사례

- 공동주택 최상층 세대 누수 하자

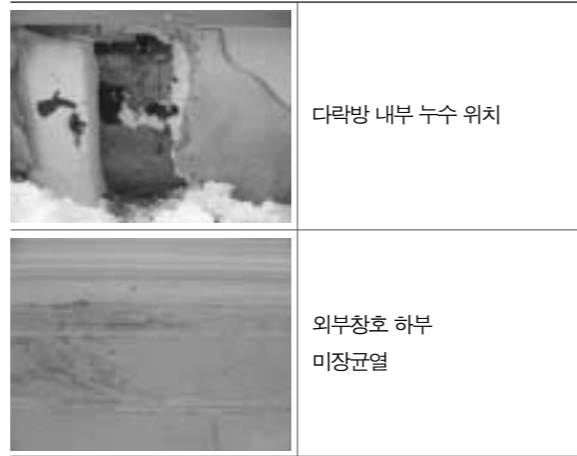
최상층 세대
창호 누수 및 미장 균열

: 최상층 거실천장 및 다락방 바닥재 하부 미장면이 젖은 상태로 다수 세대 민원발생

다락방 내부 누수 위치

외부창호 하부
미장균열

- 창틀주변 미장균열/코킹탈락
(창틀상부 콘크리트 처마 약 60cm돌출)
: 물호스 테스트시 창틀하부로 물 바로 침투
- 비상대피소 배수드레인 옥상 경사지붕 안으로 배관되어 트레치로 유도됨
: 경사지붕 점검구 조적으로 막혀있으며 배관연결부/슬리브 부분으로 사료
- 점검구(자재인양구) 조적벽 조인트부분 및 하부 방수부실
- 골조이어치기 부분 조인트부분도 원인이 있음
- 최상층 누수세대가 입주초기에 다량 발생한 것으로 파악되며, 단열재 하부 물이 고여 있을 가능성 있다고 판단됨

- 외부창호 주위 사출 철저히 할 것
- 외부창호 코킹 시공전 프라이머 도포하여 코킹 접착성을 높이고 외부용 코킹 사용도 확인요 (외부쪽으로 구배 확보도 검토)
- 최상층 테라스바닥 시공시 여름철 폭우시를 대비한 구배를 확보할 것
