집중호우 피해사례로 본 하자유형 및 대책

글 | 문성호 | 고객센터서비스부 사원 | 전화 02-3433-7512 E-mail : moonho96@ssyenc.com

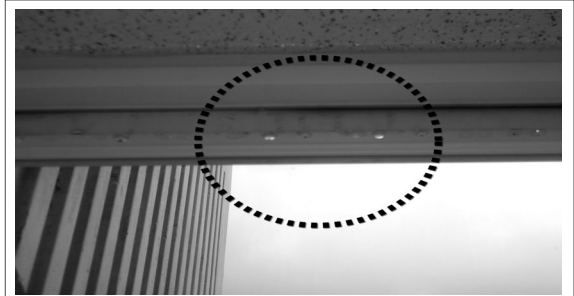
사시를 외벽면에 맞춰 시공함으로써 물끓기흙이 제 구실을 못하고 사시의 충전 모르타르가 충분하지 못한 곳과 실리콘 코킹이 부실한 곳을 통해 누수되는 경우가 많다. 강풍을 동반할 경우 문짝 사이로 들이치는 경우와 물흘림 구멍이 막혀 문틀 하부로 넘쳐 유입되는 경우도 있다.

[그림 1] 사시를 타고 우수 침투

능을 발휘할 수 있도록 유의해야 한다. 샤시 주변에는 방수 모르타르를 사용하여 밀실하게 충전하는데 시멘트와 모래의 비율이 1 : 2.5 정도로 가능한 물시멘트 비를 낮추도록 한다. 하부 인방은 1/5 이상으로 바깥 구배로 잡으며, 경우에 따라 금속판 등의 Flashing 설치도 고려한다. 실리콘 코킹 시에는 물흐름 구멍이 막히지 않게 유의하며 모체의 이물질 제거하여 부착력을 높이고 빈틈없이 하도록 한다.

외부 벽면을 타고 흘러내리는 우수가 실내로 유입되지 못하도록 하기 위해서는 물끊기흠(15x15)을 반드시 설치하고, 샤시를 설치할 때에도 물끊기흠 인쪽에 자리를 잡도록 하여 물끊기흠이 제 기

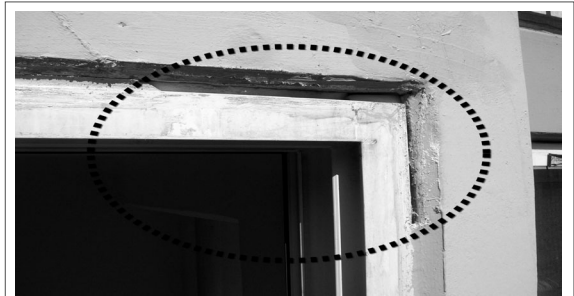
[그림 2] 충전 모르타르 및 실리콘 코킹 부실

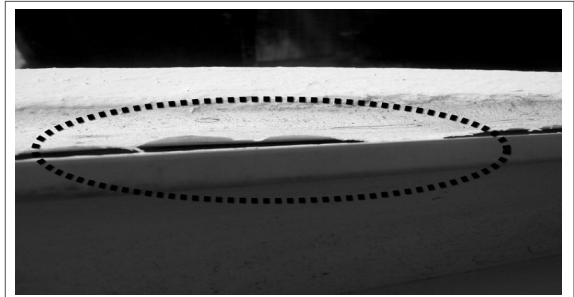
[그림 3] 사시 주변 실리콘 코킹 들뜸

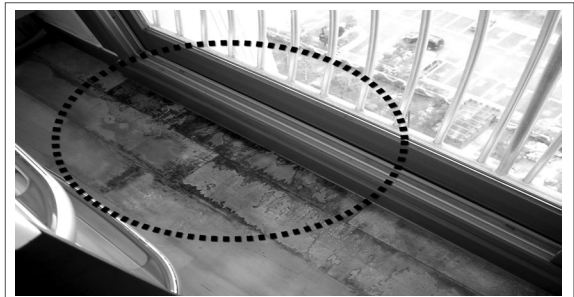
최근 발코니 확장의 합법화로 인하여 거실을 확장하는 세대가 늘어나고 있고, 외부 사시의 누수는 거실 바닥 마감재의 변색과 오염으로 직결되어 하자 처리 비용이 증가하는 결과로 이어진다.

[그림 4] 거실 온돌마루 변색

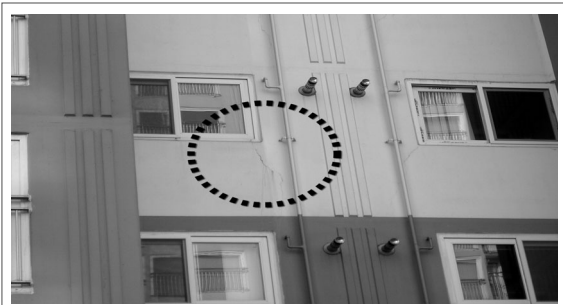
층간 이어치기 부위와 균열에 의한 누수이다. 균열이 발생하는 원인에는 여러 가지가 있겠으나 물, 시멘트비가 큰 몫은 비뚤 콘크리트를 펌프 압송하여 사용함에 따라 나타나는 건조 수축에 의한 발생을 대표적으로 들 수 있다.

집중호우 시에는 벽면을 타고 계속 흘러내리는 우수량이 많기 때문에 누수 발생이 증가한다.

[그림 5] 외부벽면 균열로부터 누수

구조체의 균열 억제를 위해 콘크리트 타설 때부터 지침에 따라 철저히 시공하며, 존치기간을 준수하여 양생하도록 한다. 창호 주변 및 매립되는 전기, 설비배관 주변에는 철근을 보강하며 지하주차장 슬라브 배관은 노출 배관으로 한다. 누수에 취약한 부위에는 방수 및 발수작업을 실시하고, 발견된 균열에 대해서는 표면처리, 충전 또는 에폭시 주입 등으로 진행을 억제하도록 한다.

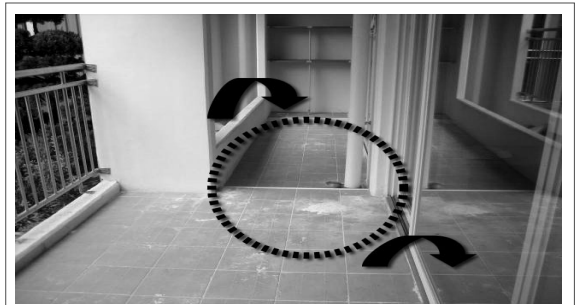
옥상 드레인에서부터 낙엽, 비닐봉지 등 이물질이 낀 채로 많은 양의 우수가 유입되어 내려오다가 선홍통 최하부 우수받이 엘보우 배관 부분에서 막히게 된 경우이다. [그림 8]은 중간층 일부 세대에서 조경 인공토까지 함께 유실되어 1층 미분양 세대의 화단이 역류, 범람하여 거실 및 침실까지 침수된 사례이다.

[그림 8] 우수관 막힘, 역류로 세대 내부까지 침수

옥상의 배수는 2개소 이상으로 하고 면적이 작은 경우에는 오버플로우를 1개소 설치한다. 드레인의 스트레이너(뚜껑)는 키가 큰 것을 사용하며, 낙엽 등 이물질에 의해 막히기 쉬우므로 스트레이너 위에 메시(20mm각)를 감싸준다.

또한 각 세대에서 내부 화단을 꾸밀 때에는 배수관과 부직포를 반드시 사용하여 우수관을 따라 조경토가 유실되는 일이 없도록 해야겠다.

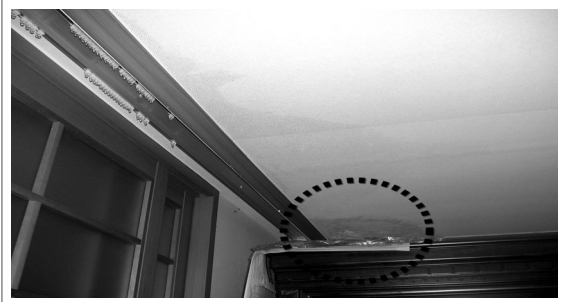
[그림 6] 천정 누수로 도배지 오염

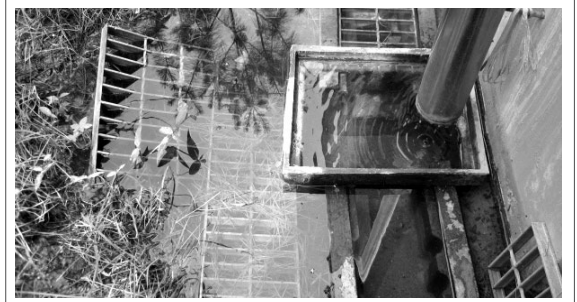
[그림 9] 쓰레기, 낙엽, 유실토 등으로 배수로 막힘

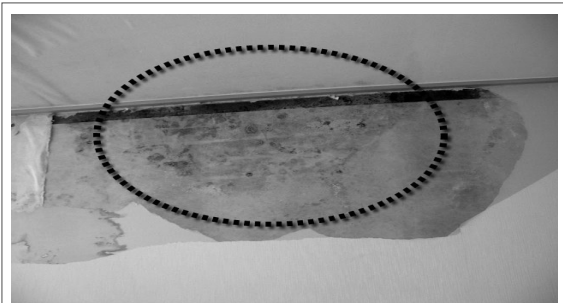
[그림 7] 이어치기 부위 누수로 벽면 도배지 오염

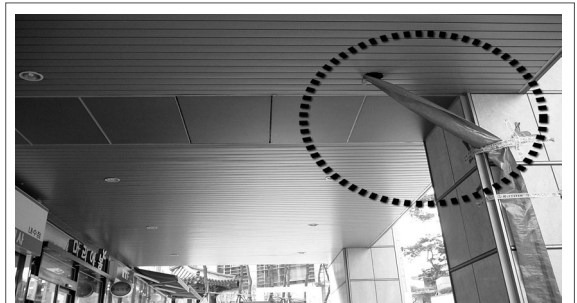
[그림 10] 엘보우 배관 막힘으로 역류 현상 발생

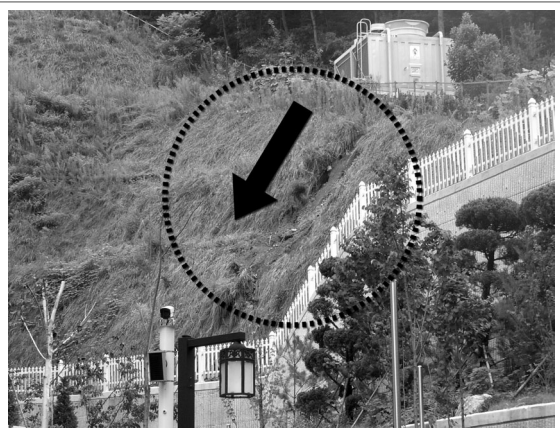
집중호우는 법면의 유실과 붕괴를 초래하며, 성토 부위의 다짐이 불량한 곳에서 지반 침하를 일으키기도 한다. 침하에 의한 공동화 현상은 아스팔트 포장 부위와 L형 측구에 균열을 동반한 변형과 침하를 유발한다. 이러한 지반의 침하는 매립되어 있는 우수 관로 파손의 원인이 되어 악취 발생 등의 다양한 하자로 이어진다.

[그림 11] 법면 유실

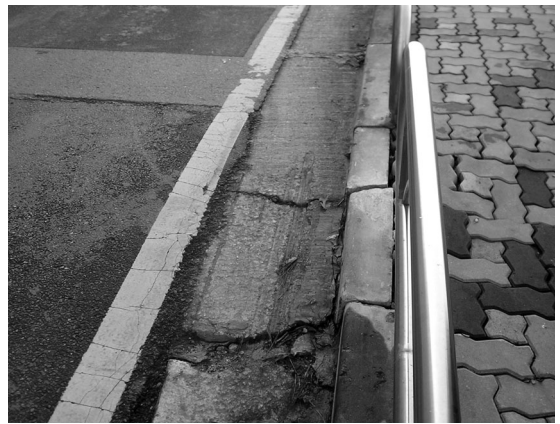
[그림 12] L형 측구 및 보도블럭 침하

지반의 다짐을 철저히 하여 지반 침하로 인한 배수관의 파열을 방지하며, 맨홀 접합부나 배관연결부와 같은 취약 부위에는 콘크리트로 보강한다.

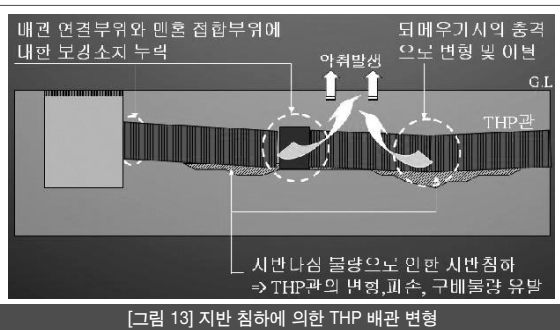
[그림 13] 지반 침하에 의한 THP 배관 변형

배관 매립 시 굴토 작업은 배관작업에 지장을 주지 않는 범위 내에서 가급적 폭을 적게하고 벽면이 연직되게 하며, 기초 부분의 효과적인 하중 분산을 위하여 바닥을 평탄하게 고르고, 굵은 자갈과 같이 배관에 점하중을 미칠 수 있는 것을 제거하도록 한다. 마지막으로 되메우기 할 때에는 배관의 상부 약 1.0m까지는 양질의 흙 또는 모래 등으로 매설관에 충격이 가지 않도록 잘 다지면서 채워주며, 본래의 토사를 가지고 나머지 부분을 되메우기 한다. 완전 매설이 이루어지지 않은 경우라도 지하수 상승에 의한 관의 부상을 방지하기 위해서는 약 0.5~1m 정도의 되메우기를 해야 함에 유의한다.

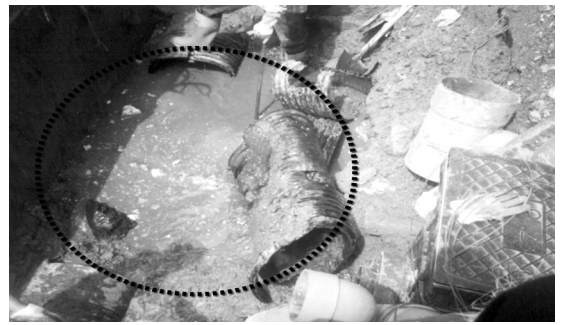
[그림 14] 지반침하에 의한 우수관 파손, 악취 발생

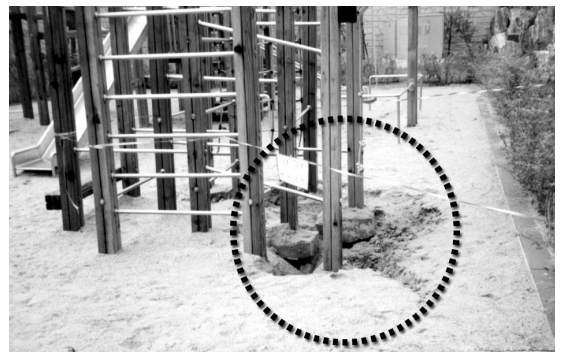
[그림 15] 놀이터 모래 지반 침하

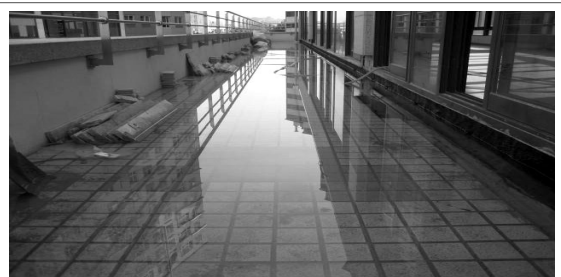
또한 구배불량에 의한 물고임 현상은 치명적인 피해를 입히지는 않지만 지하층으로의 누수 진행에 일조하며, 생활상 불편을 주게 된다.

[그림 16] 배수불량으로 인한 물고임

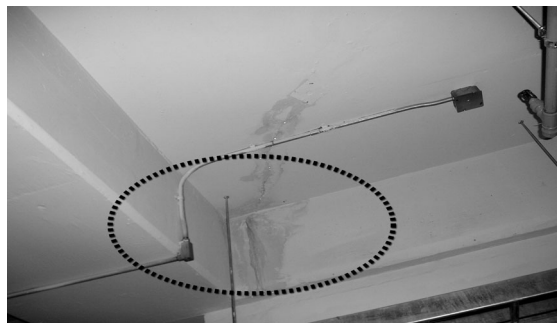
지하주차장의 슬라브는 거푸집의 존치기간을 준수하지 않고, 철근이나 매설되는 전기, 설비배관의 위치가 불량하거나 설계 및 시공 하중에 대한 대책 미흡으로 균열이 빈번하게 발생하는 부분이다. 호우로 인하여 주차장 상부의 조경토의 흡수율이 과포화 상태인 중에 배수 불량과 방수층 파손이 더해지면 균열을 통한 누수는 그 진행 속도가 더 빨라질 수밖에 없으며 평상시 발견되지 않았던 미세한 균열 부위에서도 누수가 진행된다.

[그림 17] 지하주차장 슬라브 균열 누수

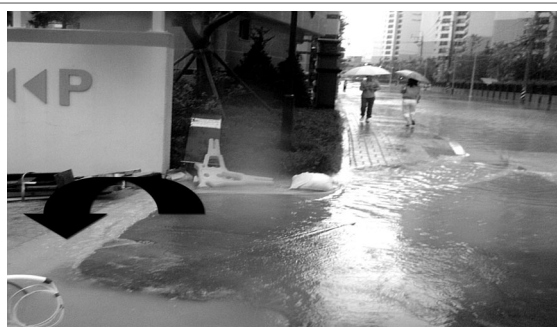
또한 주차장 진입램프를 통하여 상대적으로 지대가 낮은 지하주차장 내부로 우수가 유입되어 주차된 차량에 대한 직접적인 피해나 미끄러워진 바닥면에 의한 차량 접촉 사고를 유발하기도 한다.

[그림 18] 진입램프를 따라 우수 유입됨

외부에서 지하주차장으로 흘러들어가는 우수에 대해서는 경사로 시작과 끝단 두 군데 모두에 트랜치를 설치하고 과속방지턱을 만들거나 구배를 확실하게 잡아 쉽게 범람하지 않도록 한다. 충돌방지턱을 따라 우수가 흐르지 않도록 상부면을 램프 중앙쪽으로 구배를 만들거나 1개소 이상 깊어 트랜치 쪽으로 물길을 유도한다.

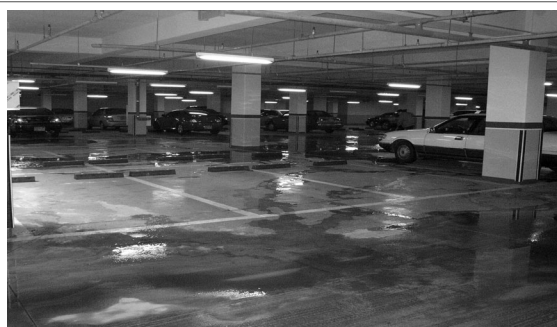
[그림 19] 지하주차장 바닥에 물이 흥건한 상태

또한 램프 벽면과 경사로 조인트는 누수 우려가 있으므로 가능한 한 일체 타설을 하는 것이 좋다. 지하주차장 내부로 유입된 우수에 대해서는 트랜치 등의 구배와 깊이에 대해 검토하여 물이 정체되거나 넘쳐서 주차장으로 이어지지 않도록 한다.
