소리 없는 하자, 침묵의 하자

글 | 문성호 | 고객센터서비스부 사원

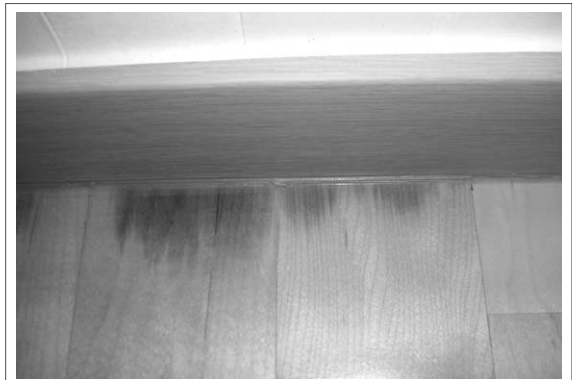
보통 바닥으로부터의 습기에 의해 피해를 입게 되는 경우는 [그림 1]과 같이 마루판 가운데와 이음 부위 틈새를 구분하지 않고 변색이 되는 것이 일반적이다.

[그림 1] 하부로부터의 습기에 의한 마루 변색

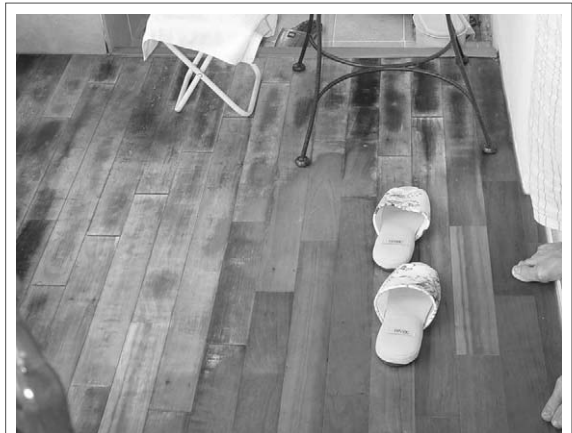
또한 발코니 샷시 등의 누수로 전체적인 피해를 입은 [그림 2]와 같은 경우에도 하부로부터의 습기가 있을 경우는 마루판 가운데 변색이 증상으로 나타난다.

[그림 2] 발코니 확장 부위, 샷시 누수에 의한 전체적인 피해 상태

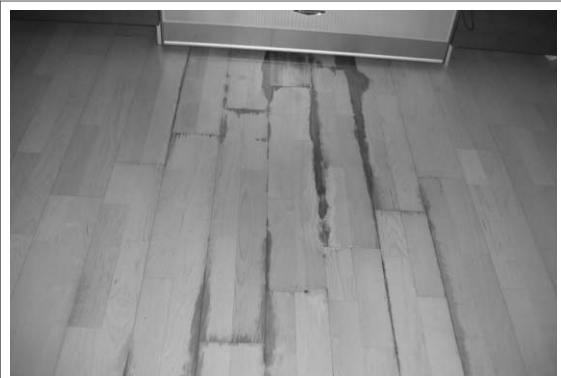
[그림 3] 마루 변색 및 틈새로부터 물기 배어나옴

그런데 방문했던 피해 세대는 [그림 3]과 같이 마루판 틈새만 젖어 있어서 하부로부터의 습기라기보다는 입주자의 고의 또는 과실에 의해 위에서 물이 쏟아진 것으로 생각할 수 있는 경우였다. 하지만 자세히 살펴보니 누수가 방문 당시에도 계속 진행 중이었고 변색

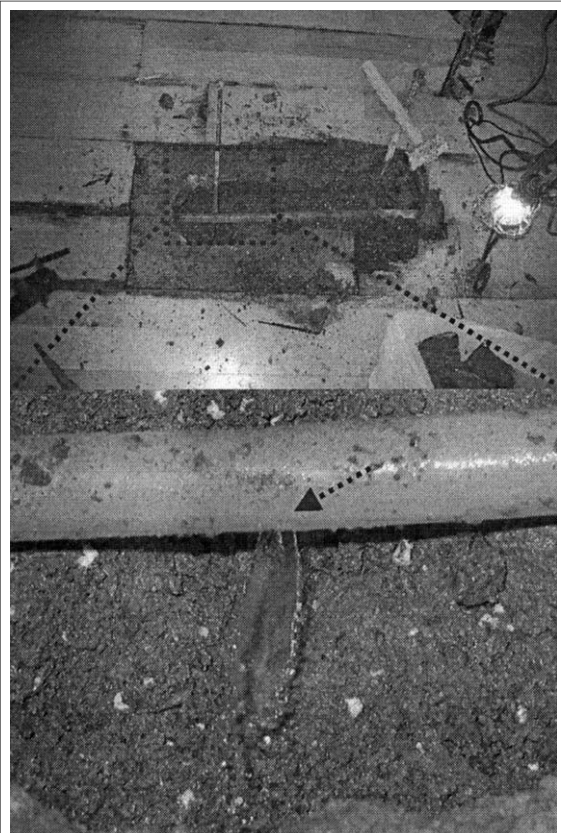
[그림 4] 난방배관 가운데 찌힌 부분으로 물이 새고 있음

누수 부위를 탐지하고 파치해 본 결과 [그림 4] 난방배관의 일부가 찢어져서 물이 새고 있었으며, 노후에 의해 파손되었다기보다는 날카로운 것에 의해 찌힌 듯한 자국이 보여서 심지어는 누군가가 고의적으로 해놓은 것이 아닌가 의심스럽기까지 했다.

이와 같이 미세한 누수로 진행되다 보니 5년 동안 외부로 증상이 나타나지 않다가 뒤늦게 발견이 되었던 것이며, 보증기간을 경과 하였어도 시공상 하자로 판단되므로 A/S 처리한 사례가 있었다 (<표 1> 참조).

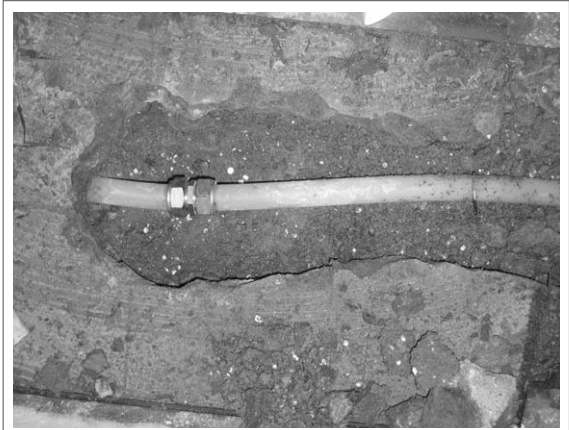
[그림 5] 누수 부위 보수 완료

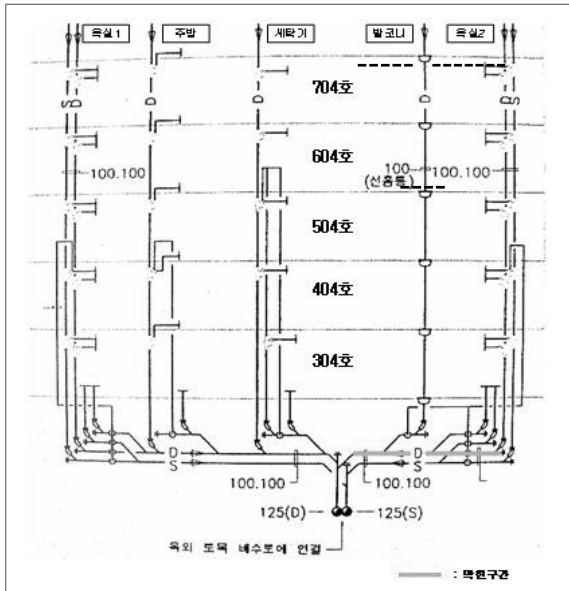
[그림 6] 오배수 배관 계통도

[그림 6, 7, 8]에서 보는 것처럼 필로티 천정 배수 횡주관(100A PVC) 내부에 방수물탈이 절반이상 굳은 채로 막혀 있다가 집중호우 시 배수가 원활하게 이루어지지 못하여 세대 드레인으로 역류, 침수한 사례가 있다.

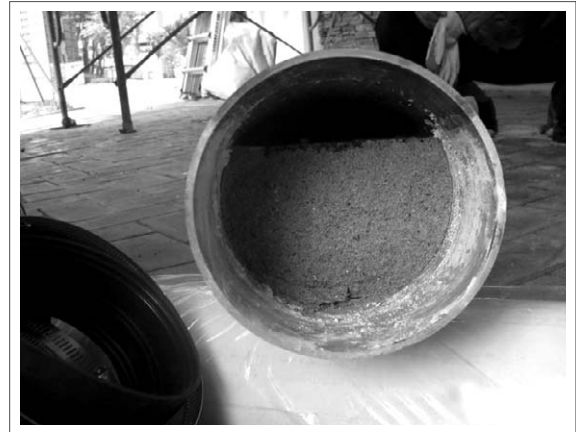
평상 시 배수량이 소량이었을 때에는 역류되지 않다가 집중 호우 시기에 증상이 나타난 것이다.

[그림 8] PVC 배관 내 몰탈 막힘

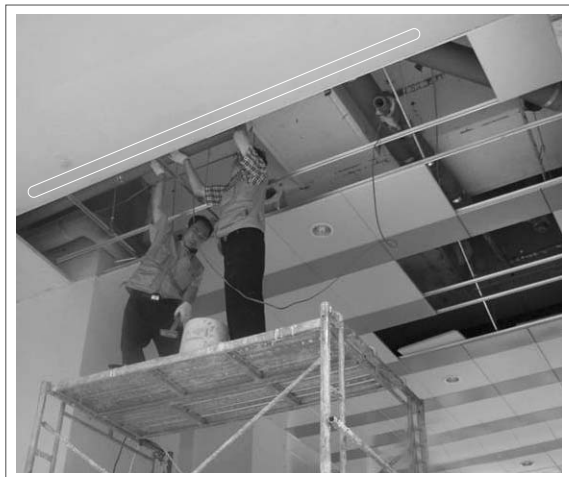
필로티 천정에 가려져 있던 횡주관이라 피해가 나타나기 전까지는 알 수가 없었던 것이다.

[그림 7] 필로티 천정 해체 후 횡주관 점검

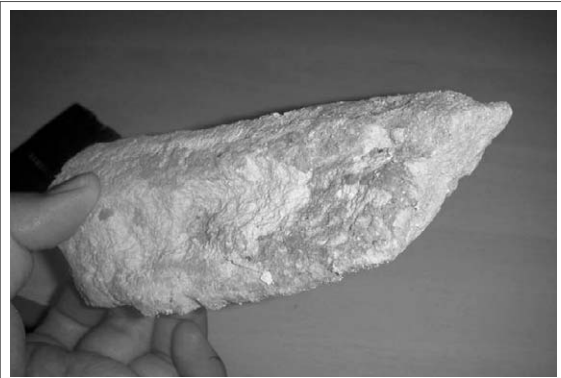
시공 중 몰탈을 사용하는 공종/업체에 대한 관리가 잘못 되었는지 지하 배수 횡주관(125A주철)에서도 [그림 9]와 같은 이물질이 다량 발견되어, 보수 당시 주변 배관의 동시 점검을 자칫 소홀했으면 추가적인 피해가 반복해서 나타날 뻔했다.

[그림 9] 주철 배관 내에서 발견된 이물질

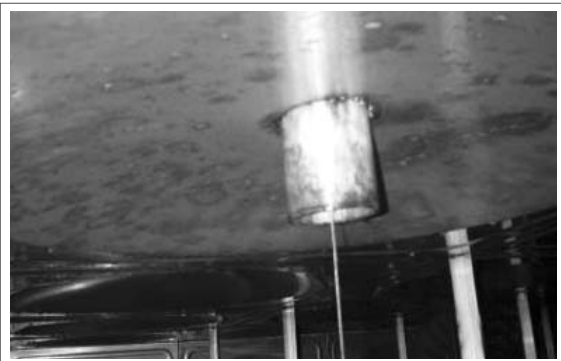
스테인리스는 일반적으로 부식이 발생하지 않는 것으로 알고 있으나, 실제로는 용접 시 용착금속, 잔류응력, 용접 열에 의한 용접 부위 열화 현상, 용존산소의 지속적인 공급에 의한 산소 접촉 등 여러 가지 이유로 부식이 발생한다. 저수조 물탱크의 경우 재질이 스테인리스여서 이상 없겠지 하는 안일한 생각으로 점검과 검사를 게을리 하면 [그림 10]과 같이 용접 부위와 이종 금속 간 접촉 부위에서 발생하는 녹을 발견하게 될 것이다.

특히 이종 금속의 접촉에 의한 부식은 여러 가지 부식(습식/건식 부식, 대기/해수/토중 부식 등) 중에서 가장 거론이 많이 되는데, 전위가 낮은 쪽의 금속이 전자를 방출하게 되어 비교적 빠르게 진행되는 것으로, 반드시 절연체를 삽입하여 방지해야 한다(동종의 금속 접촉 시에도 절연체는 삽입하는 것이 좋다).

[그림 10] 저수조 물탱크 내부 부식(녹 발생)

시간이 지나면 자연스럽게 나타날 수 있는 녹 발생의 경우에도 관리사무소 등 유지관리업체에 통보하여 정기적인 점검(건교부 집합건축물 유지관리 매뉴얼 상 점검주기 1년임)을 통해 조기에 발견하여 악화되는 것을 막을 수 있도록 해야겠다.

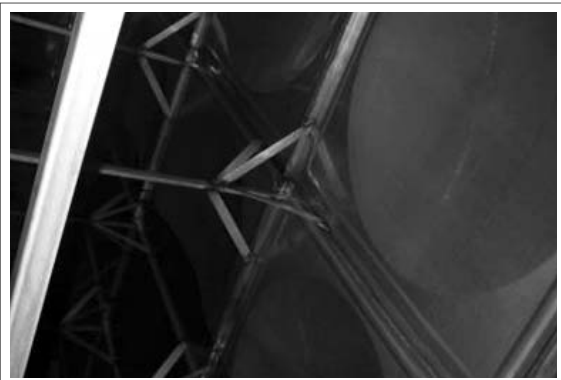
[그림 11] 저수조 물탱크 내부 용접부위 녹 발생
