# 지하주차장 누수 사례 및 저감 방안 제안

글 | 김동균 | 고객센터서비스부 차장

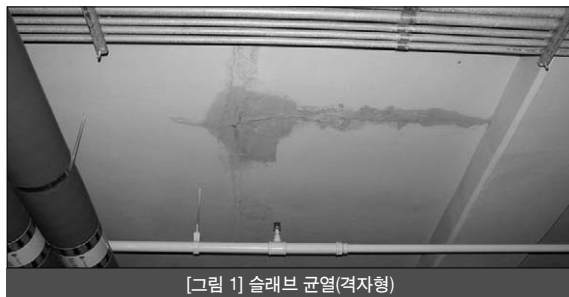
[그림 1] 슬래브 균열(격자형)

슬래브 균열은 시공과정에서 중장비 이동, 자재 적재 등 과도한 시공 하중, 사용 하중이 작용한 결과가 주원인이고 철근 배근 불량에 의해서도 발생할 수 있다. 또한 최근 들어 지하주차장 상부를 모두 조경구간으로 설계하여 대형 수목을 위한 화단 조성과 그에 따른 토압의 증가로 인해 슬래브에 균열을 유발하는 경우가 많다. 그리고 지하주차장이 자재 야적장이나 다양한 작업공간으로 활용되면서 콘크리트 양생기간을 충분히 확보하지 않은 가운데 철근 가공장, 레미콘 트럭, 펌프카, 철근 차량 이동 등 중차량에 의한 진동 및 하중이 그대로 슬래브에 전달되게 된다. 슬래브 균열은 대부분 이때부터 발생하여 균열의 길이, 폭, 깊이 등이 점점 확대된다고 볼 수 있다.

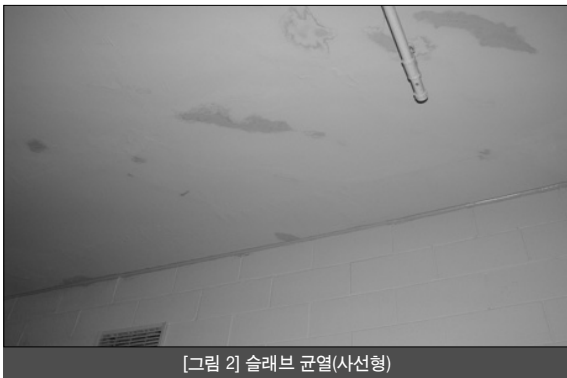
[그림 2] 슬래브 균열(사선형)

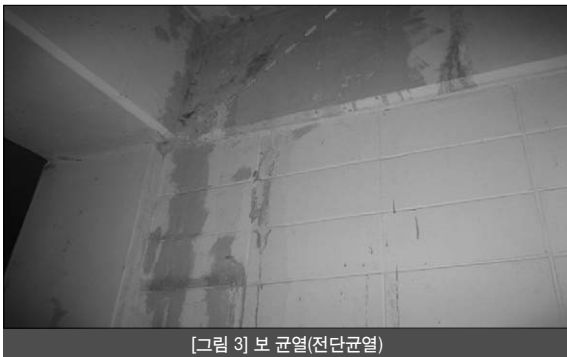
[그림 3] 보 균열(전단균열)

[그림 3]은 보에 균열이 발생하여 누수가 발생한 사진이다. 보의 단부에서 중앙부로 사선방향 균열이 발생한 전단균열의 양상을 보이고 있다. 보의 전단균열 역시 위에 언급한 것과 동일하게 과도한 시공 하중, 사용 하중 또는 배근 불량에서 비롯되어 발생한다.

배근 불량의 경우 시공 편의를 위해 중앙부와 단부의 철근 배근을 동일하게 하거나 큰 보와 작은 보가 만나는 경우 단부와 중앙부를 도면과 반대로 배근하기도 한다. 이러한 경우 철근과 콘크리트의 역할이 반대로 작용하게 되어 콘크리트에 무리한 휨응력이 발생한 결과 균열을 유발하게 된다.

보의 균열은 과도한 사용하중, 배근불량이 주원인이다. 상부 중차량이나 화단조성 등 과하중을 제어하기 위해서는 잭서포트 설치, 차량 통행 제한, 화단이 조성되는 부위에 대한 구조검토가 필요하며 철근 배근의 경우 중앙부와 단부의 배근이 정확하게 시공되었는지 시공과정에서의 품질관리가 중요하다. 특히 외벽과 일체 시공된 테두리 보(Wall Girder)는 토압 및 수압을 동시에 받고 있어 구조적으로 취약한 부재이며 이어치기로 인한 균열이 예상되므로 조인트(콜드조인트, 시공조인트)가 발생하지 않도록 콘크리트 타설 시 철저한 관리가 선행되어야 한다.

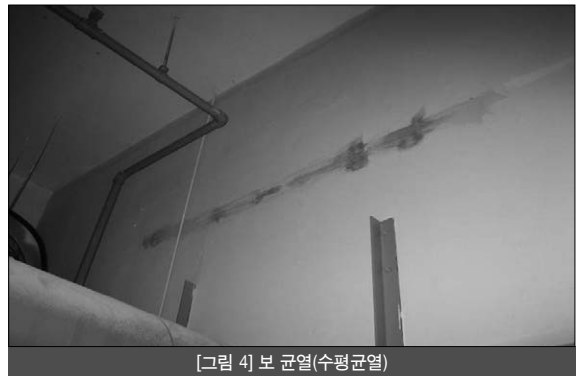
[그림 4] 보 균열(수평균열)

지하주차장 중앙부에 아파트 주동(柱棟)이 위치한 경우 지하주차장의 거동이 아파트에 구속되면서 아파트 주변으로 지하주차장 구조 부재 특히 보 및 슬래브에 균열이 집중적으로 발생하는 것을 쉽게 발견 할 수가 있다.

[그림 4]는 Transfer Girder(T/G) 시공 조인트(Construction Joint) 부분에 누수가 발생한 사진이다. 이 경우도 시공조인트에 응력이 집중되면서 1차적으로 T/G에 균열이 발생하고 균열의 영향으로 외부 도막방수층이 파손되어 누수가 발생한 경우이다. 일반적으로 T/G는 일체 타설을 해야 하지만 지하주차장을 선시공하고 아파트를 후시공하기 때문에 분리 타설을 할 수 밖에 없는 실정이다. 그런데 문제는 이런 곳에 균열 및 누수가 발생하면 보수가 매우 어렵다는 것이다. 내부는 층고가 높고 각종 배관으로 작업성이 매우 어려울 뿐만 아니라 외부에는 화단 등이 시공되어 근본적인 방수 보수가 불가능하다. 그러므로 T/G 분리 타설과 시공조인트가 불가피하게 발생한다면 내외부 후속 공종 이전에 균열보수와 외부 방수 보강을 실시하여 향후 누수가 발생하지 않도록 철저한 사전관리가 선행되어야 할 것이다.

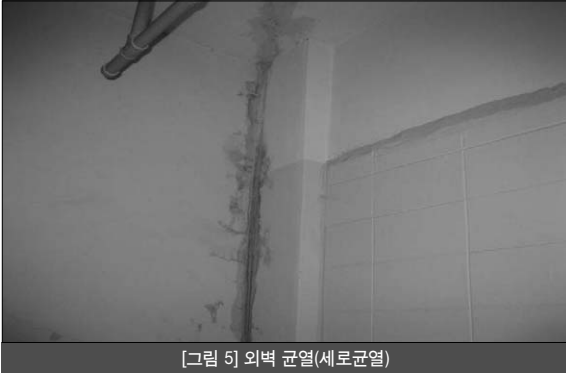
[그림 5] 외벽 균열(세로균열)

[그림 5]는 기둥과 외벽 조인트에 균열이 발생하여 누수로 연결되는 경우인데 현장 조사 결과 기둥과 외벽 경계지점 세로 방향으로 재료분리, 곰보 등이 확인되었고 이곳을 중심으로 균열이 상하로 진행, 확대된 것으로 미루어 볼 때 콘크리트 타설 과정에서 다짐불량, 철근 순간격 부족으로 인해 콘크리트가 수밀하지 못하여 누수가 발생한 것으로 보인다.

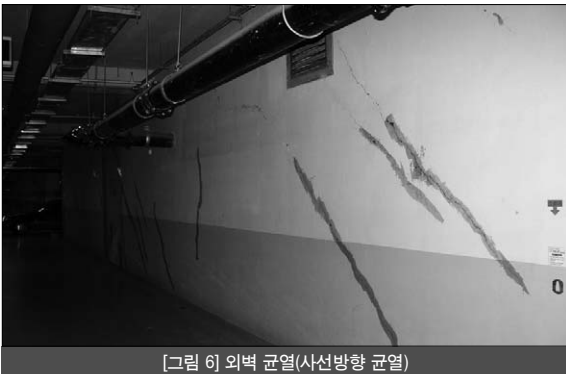
[그림 6]은 사선방향 균열이 발생한 사례인데 균열의 원인으로 여러 가지 이유가 있겠으나 일반적으로 부동침하로 인해 발생할 가능성이 높다. 외벽의 균열 및 누수를 예방하기 위해서는 정확한 설계 조건의 설정과 지반조사를 실시하여 이를 설계에 반영하고 정밀시공이 필요하다

[그림 6] 외벽 균열(사선방향 균열)

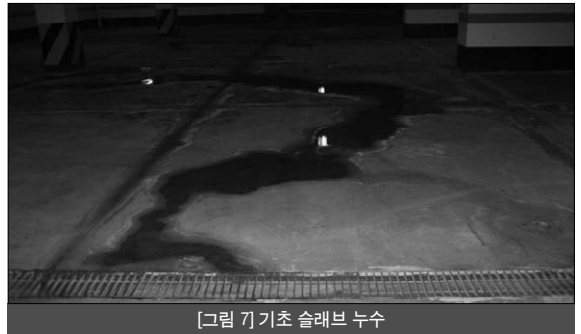
지하주차장 기초의 방수설계는 액체방수를 적용하거나 기초 슬래브와 무근 콘크리트 사이에 배수판을 적용하는 것이 일반적이다. 그러나 이러한 누수 방지대책을 적용함에도 불구하고 지하수가 유입되어 바닥에 물이 고이는 하자가 빈번하게 발생한다. 기초 하부에 피압수가 존재 하거나 지하수위가 높을 경우 기초에 수압이 작용하고 기초 및 누름 콘크리트 균열과 방수층 손상으로 인해 지하수가 유입되기도 하며 최근에는 방수층 대신 배수판을 시공하여 지하수를 집수정으로 유도하여 바닥에 물이 고이는 것을 방지하고 있으나 배수판의 규격이 작거나 누름 콘크리트 두께 부족으로 차량 출입시 진동 및 충격으로 누름 콘크리트 층이 파손, 균열되는 경우가 많다.

[그림 7] 기초 슬래브 누수

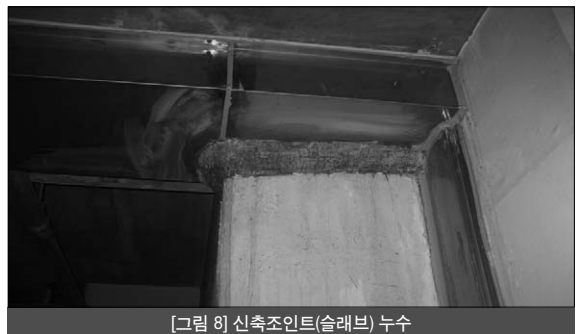
[그림 8] 신축조인트(슬래브) 누수

최근 들어 신축조인트 기성제품이 많이 개발되고 발전을 거듭해 왔으나 제품 구성이 매우 복잡하고 시공과정이 복잡하여 품질관리가 쉽지 않다. 동시에 시공초기 누수는 어느 정도 막을 수가 있었으나 시간이 지날수록 지수 성능이 떨어지면서 특별한 효과를 기대하기는 어려운 점이 있다.

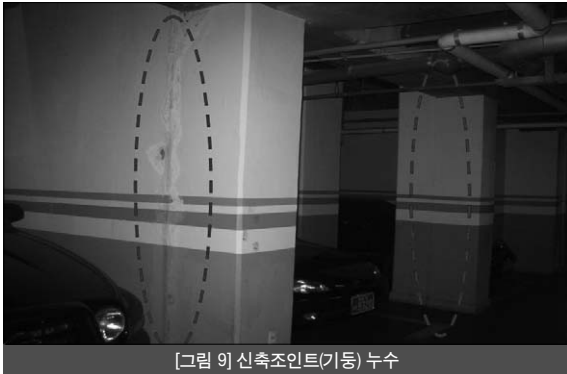
[그림 9] 신축조인트(기둥) 누수

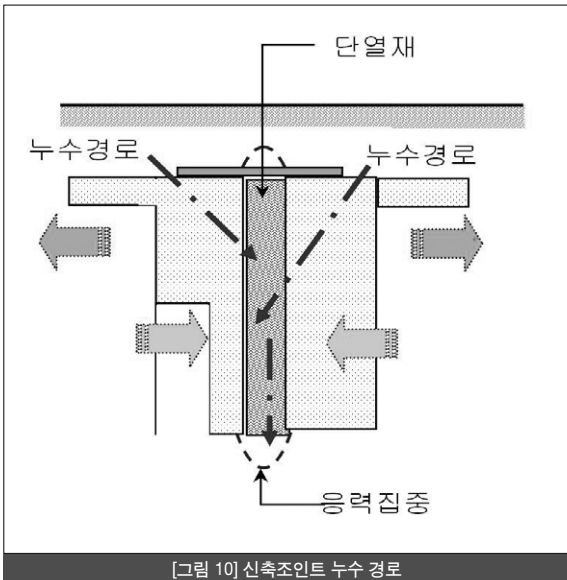
[그림 10] 신축조인트 누수 경로

- ① 구조 부재(기둥, 벽체, 슬래브, 기초) 거동
  - 부동침하
  - 온도변화
  - 지진, 풍력
  - 건조수축

② 응력 집중

- 지하주차장 거동시 E/J에 응력 집중
- 콘크리트의 균열 및 파괴
- E/J 시스템의 파손 및 성능 저하

③ E/J 성능 부족 및 오시공

- 구조부재의 거동에 대한 신축력 부족
- 하중 조건이 부적합한 자재 사용
- 복잡한 구조, 관리가 불가능한 자재 사용

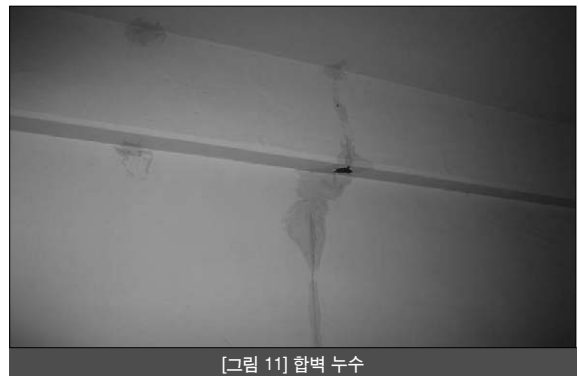
최상부 슬래브는 도막방수층이 상단 모서리로부터 약 1m가량 아래로 감싸고 나머지는 폼타이 등 국부적으로 취약 부위만 보완 조치를 하지만 흠막이 벽과 합벽으로 시공하는 경우에는 층간 조인트 및 모서리, 폼타이 구멍, 콜드 조인트가 발생 하여도 외부 처리가 불가능하다.

[그림 11] 합벽 누수

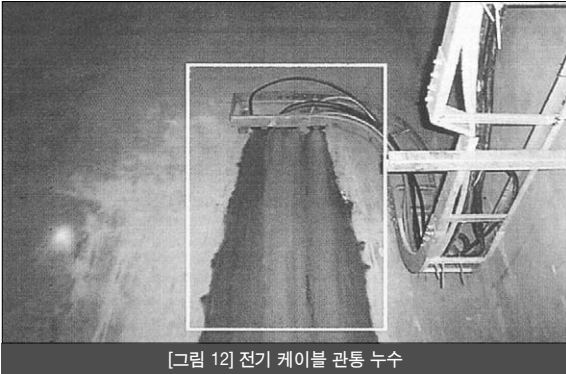
내부 방수(액체 방수)는 바탕면 처리 미흡, 콘크리트 내부 수증기압에 의해 방수층이 부풀게 되어 바리 또는 파단 되기 쉽고 외방수의 경우 후속공종(되메우기 등)에 방수층이 파손되어 누수가 발생하는 경우가 많다. 또한 간혹 설비, 전기 박스 또는 슬리브를 콘크리트에 매립 후 방수 조치가 미흡하여 외부 토사와 함께 누수가 발생하기도 한다.

[그림 12] 전기 케이블 관통 누수
