알루미늄 커튼월의 결로 발생원인과 대처방안

글 | 김영호 기술개발부 과장 02-3433-7705 이메일 | sskimyh@ssyenc.com
글 | 김상훈 기술개발부 대리 02-3433-7712 이메일 | madmax91@ssyenc.com

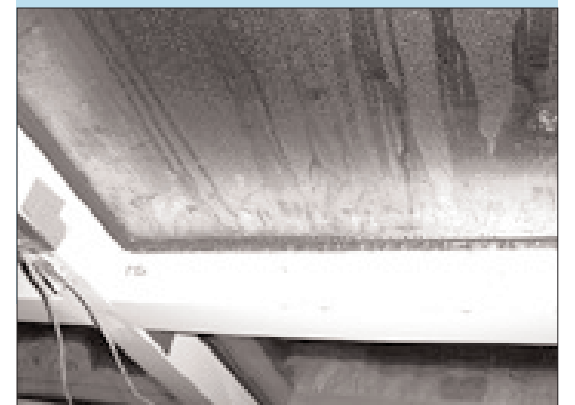
■ 그림 3-2. Mock-Up Test 중 유리면 결로 발생

시공에의 문제점을 가지고 있다. 일반적으로 시공하기 전에 충분한 Mock-Up Test를 가지지만, Test에서도 유리의 간봉 및 재질에 따라서 <그림 3-2>와 같이 결로가 발생하기도 한다. 이것은 커튼월 시스템의 문제가 아니라 유리 자체의 문제이다.

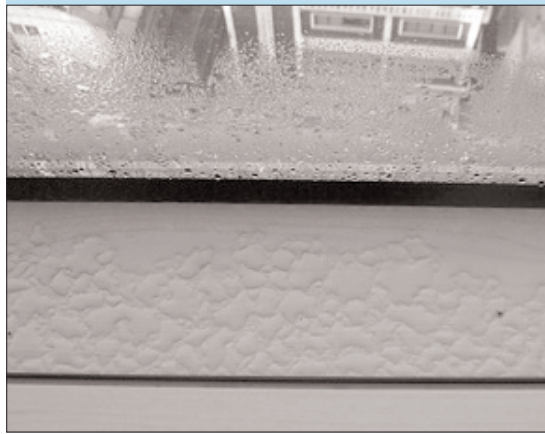
■ 그림 3-3. 알루미늄 바의 결로

Mock-Up Test나 일반적인 설계도서에서의 검토 사항 시 알루미늄바에서는 결로현상이 거의 나타나지 않는 것으로 판단된다. 단지 단열바의 부실이나 전체적인 시공의 정확성 부재일 경우 발생하고 있다.
