# 지하주차장 누수 사례 및 저감 방안 제안

글 | 김동균 | 고객센터서비스부 차장

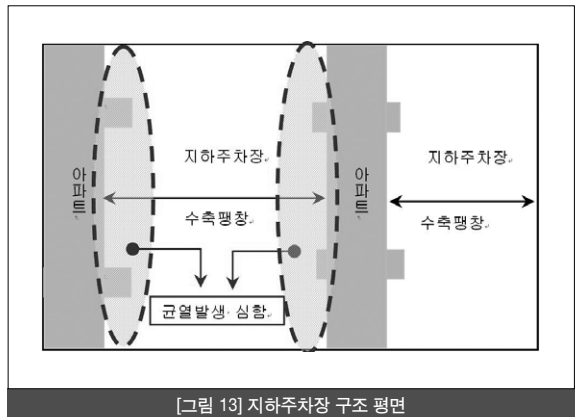
[그림 13] 지하주차장 구조 평면

아파트 지하주차장은 주차장과 아파트 주동이 일체화되어 있을 경우 주차장의 거동이 아파트와 충돌하면서 주변에 집중적으로 균열이 발생하는데 지하주차장이 장스팬 구조이거나 넓은 면적의 경우 일반적으로 콘크리트를 분리타설 한다. 이 경우 지하주차장과 아파트 사이에 수축대(지연조인트, Shrinkage Strip)를 시공하고 일정 기간 경과 후 나머지를 타설하게 되면 건조수축에 의한 균열을 저감시키는 데 많은 효과를 볼 수 있다. 그러나 수축대의 효과를 보기 위해서는 건조수축이 완전히 끝날 때까지 장기간 동안 콘크리트 타설을 하지 않고 방치해야 하므로 현장 관리에 많은 불편을 초래할 수 있다. 수축대의 존치 기간의 경우, 슬래브 두께, 철근비, 온도(계절)에 따라 기간을 다르게 적용할 수 있으므로 골조 시공 전 이를 검토하되 가능하면 건조수축이 가장 심할 수 있는 하절기 혹서기(7~8월) 동안 콘크리트 충전은 피하도록 한다.

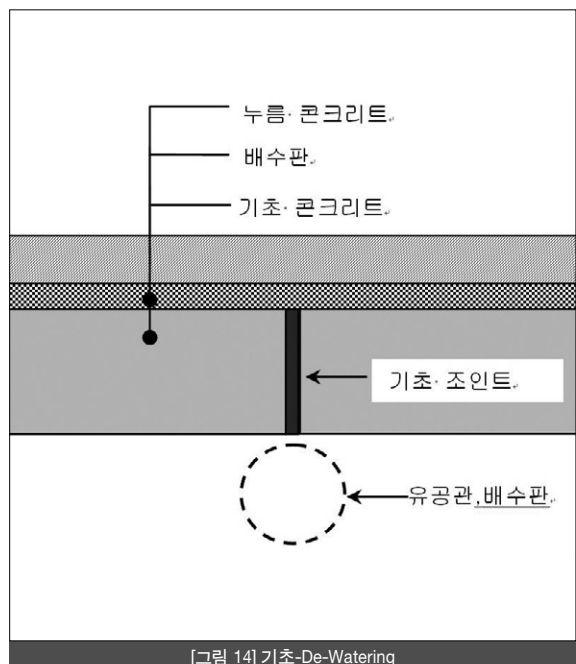
[그림 14] 기초-De-Watering

지하수위가 높거나 하부에 피압수가 있는 경우에는 높은 수압에 의해 균열이나 조인트를 통해 누수가 발생한다. 이 경우 지하수위를 적정 레벨 이하로 일정하게 유지하여야 하는데 기초 하부면에 De-Watering을 시공함으로써 누수압을 저감시킬 수가 있다. De-Watering은 가능하면 기초 전면에 설치하는 것이 좋지만 경제성을 고려할 경우 조인트 하부에 수로 또는 유공관을 배치하도록 해서 지하수를 집수정으로 유도하는 방법이 효과적일 수 있다.

De-Watering 계획이 있는 경우 유공관 위치와 조인트 위치를 일치시켜 사전 계획하는 것이 누수 방지에 유리하다. 혹시 콘크리트 타설 중 콜드 조인트를 발생 할 수밖에 없는 경우가 발생할 때도 되도록 유공관 또는 다발관이 놓여 있는 자리에 조인트가 형성되도록 하는 방법도 생각해 볼 수 있다.

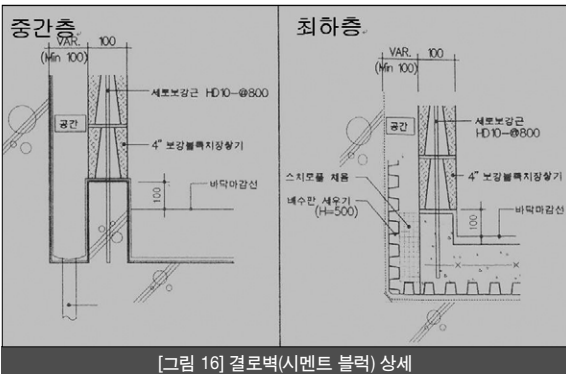
[그림 16] 결로벽(시멘트 블럭) 상세

형틀공사에서 사용한 간결철물 등은 최소 30mm 이상 파취 후 방수보강을 하고 균열 및 조인트 부분은 발생된 부분 전체를 취평하여 내부(가능하면 외부)에서 방수 보강을 한다. 그리고 외벽 내부면에는 결로벽을 시공하여 벽체에서 발생할지 모르는 누수된 물을 트랜치를 통해 집수정으로 유도하는 방법을 적용한다.

벽체 결로벽은 과거에 시멘트 블럭이 주로 사용되었으나 최근 들어 시공성 및 마감성 향상을 위해 PVC 배수판을 적용하는 경우가 많아지고 있다.
